**INFORME DE ENSAYO**

Solicitante: FEXA S.R.L

**Informe: 2do Parcial y Final**

1(Una) Ventana de 2 hojas corredizas, marco y hojas a 90° Línea Patagonia, con perfiles de aluminio, con vidrio laminado (3+3) de medidas 1,5 m de ancho x 1 m de alto, se adjuntan los planos de:

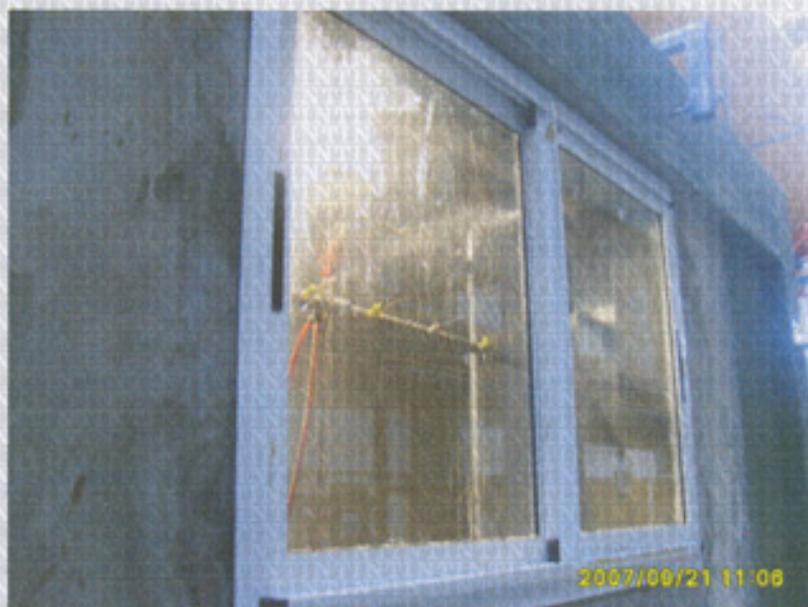
**Foto 1**

Posteriormente el cliente realizó el montaje de la ventana y se dejó fraguar el sellado durante 120 hs. antes de comenzar el ensayo. Se puede observar la ventana instalada en la cámara de ensayos en la Foto 1.

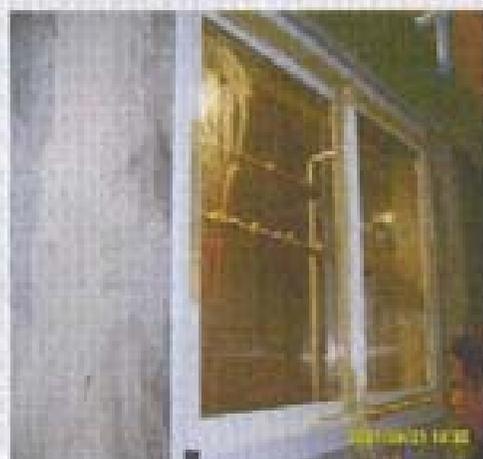
Se sometió a la ventana a una presión de aire de 100 Pa y se midió el caudal de aire que pasa a través de ella. Dicha medición se realizó, en primer lugar, con la ventana sellada y en segundo lugar, con las juntas sin sellar, determinándose el caudal de aire infiltrado como la diferencia entre estas dos mediciones.

Ventana Sellada

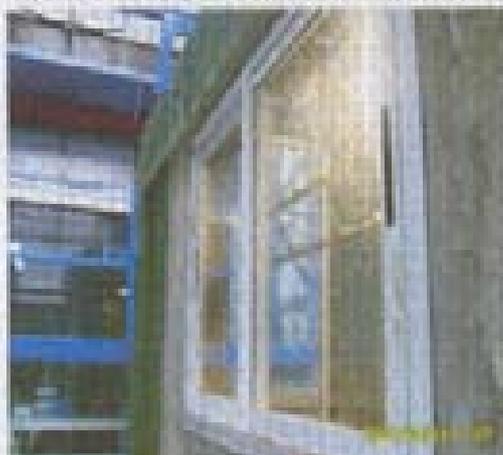
Se suministró agua a la superficie exterior de la ventana con una densidad de caudal de 2dm<sup>3</sup>/min.

Ventana mojada

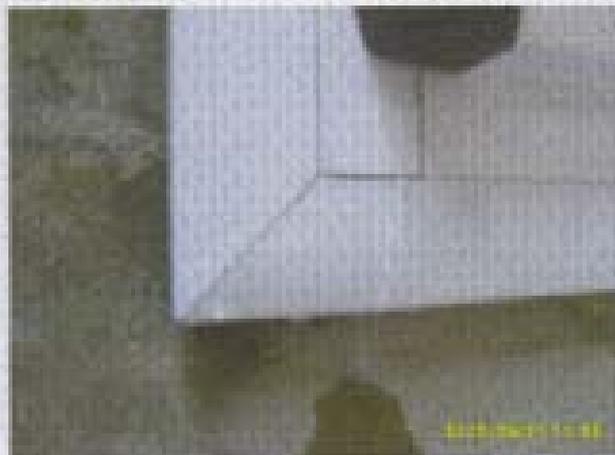
A los 300 Pa se observó abundante ingreso de agua hacia el interior a los 30 segundos, la clasificación de la ventana será MEJORADA.

Pérdida de agua a 300 Pa

**CLASIFICACION: IRAM E2**

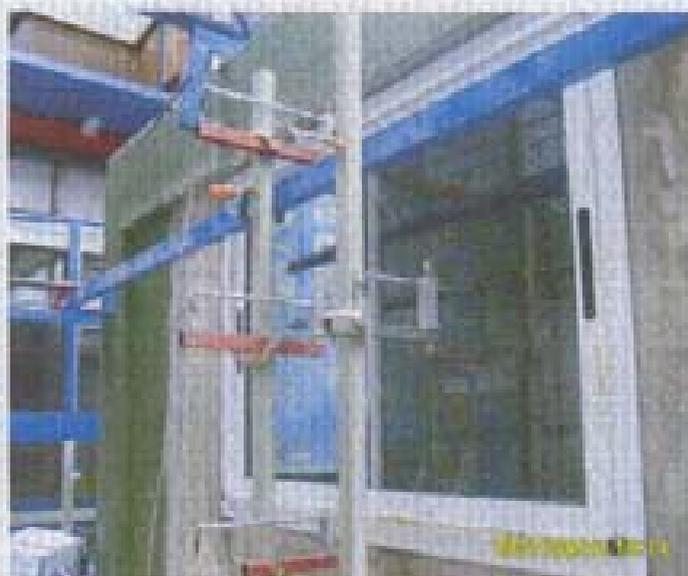
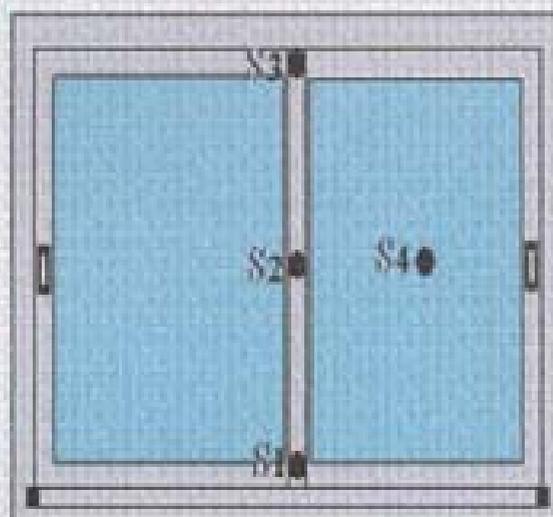
Posición de los sensores de desplazamiento

Para la deformación relativa se considera a los extremos S1 y S3 como puntos fijos y S2 como punto móvil de desplazamiento del parante central, y S4 como desplazamiento del punto central del vidrio en la hoja de la derecha.

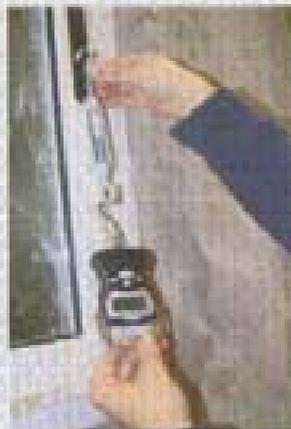
**Procedimiento:** Se aplicó un dispositivo capaz de reproducir la acción de la mano del operador. Se fue cargando el dispositivo hasta llegar a 20,6 N. Siendo el requisito de la Norma no mayor de 50 N.

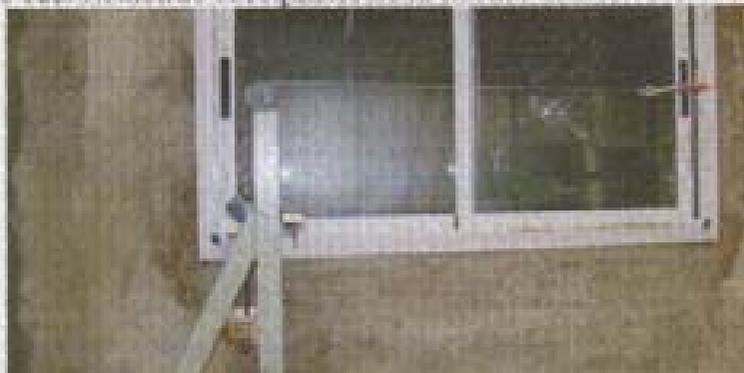
**Procedimiento:** Se aplicó una fuerza estática sobre un dispositivo a la altura del dispositivo de apertura, manteniendo el cierre de la ventana con el pestillo abierto, pero sin soltarlo obteniendo una fuerza de 12,5 N. Siendo el requisito de la norma menor de 50 N.

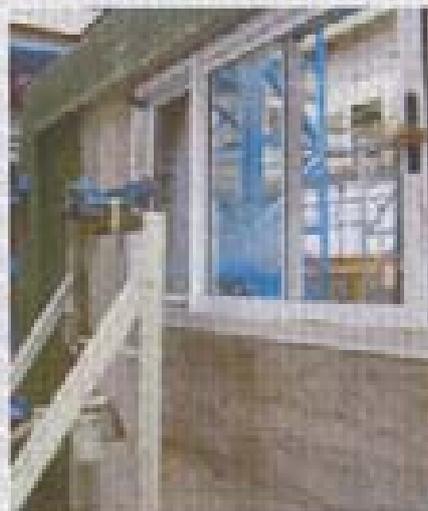
Se tomaron nuevamente medidas de las diagonales comprobando que existió una deformación de -1 mm y 1 mm respectivamente en las diagonales, pero esto no afectó al correcto desplazamiento de la hoja.
