**INFORME DE ENSAYO**

Solicitante: FEXA S.R.L

**Informe: 2do Parcial y Final**

1(Una) Ventana de 2 hojas corredizas, marco y hojas a 90° Línea Patagonia, con perfiles de aluminio, con vidrio laminado (3+3) de medidas 1,5 m de ancho x 1 m de alto, se adjuntan los planos de:

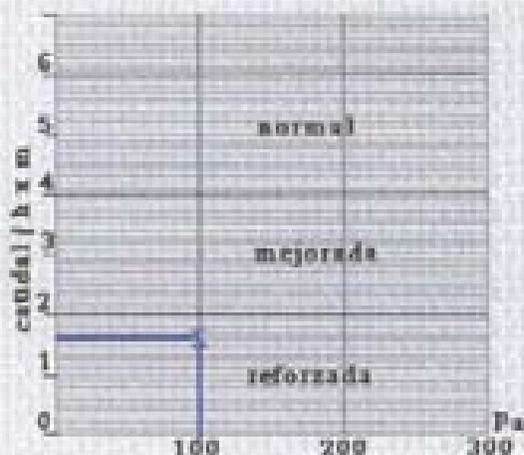
Gráfico de clasificación

Presión de Ensayo (Pa)	Caudal de aire infiltrado por m. lineal	Tipo de Infiltración	Clasificación
100	1,69 m <sup>3</sup> /h.m	Homogénea	REFORZADA

**CLASIFICACION: IRAM A3**

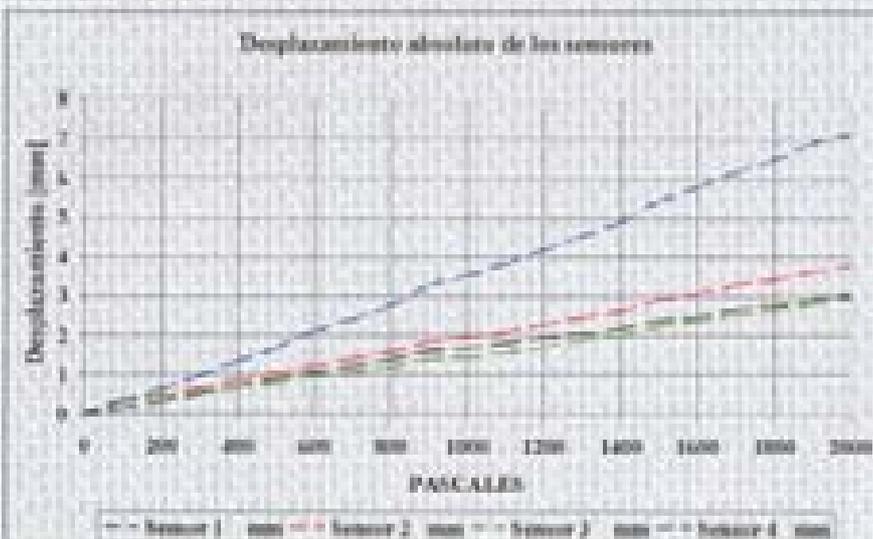
**A) Deformaciones absolutas:**

Deformación absoluta: Se puede observar en la tabla de valores y el gráfico correspondiente.

Presión Pascuales.	Sensor 1	Sensor 2	Sensor 3	Sensor 4
0	0	0	0	0
100	0,13	0,27	0,24	0,27
200	0,30	0,43	0,44	0,62
300	0,50	0,65	0,56	0,95
400	0,70	0,84	0,67	1,31
500	0,89	1,04	0,8	1,67
600	1,07	1,23	0,93	2,04
700	1,21	1,4	1,05	2,40
800	1,37	1,57	1,17	2,75
900	1,60	1,83	1,40	3,24
1000	1,68	1,94	1,45	3,52
1100	1,79	2,09	1,56	3,81
1200	1,92	2,27	1,71	4,17
1300	2,04	2,45	1,86	4,51
1400	2,16	2,61	1,98	4,88
1500	2,26	2,9	2,23	5,42
1600	2,48	3,05	2,36	5,77
1700	2,66	3,28	2,51	6,16
1800	2,75	3,4	2,65	6,47
1900	2,91	3,62	2,8	6,88
2000	3,04	3,75	2,95	7,11
Residual 60 min.	0,38	0,51	0,65	0,27

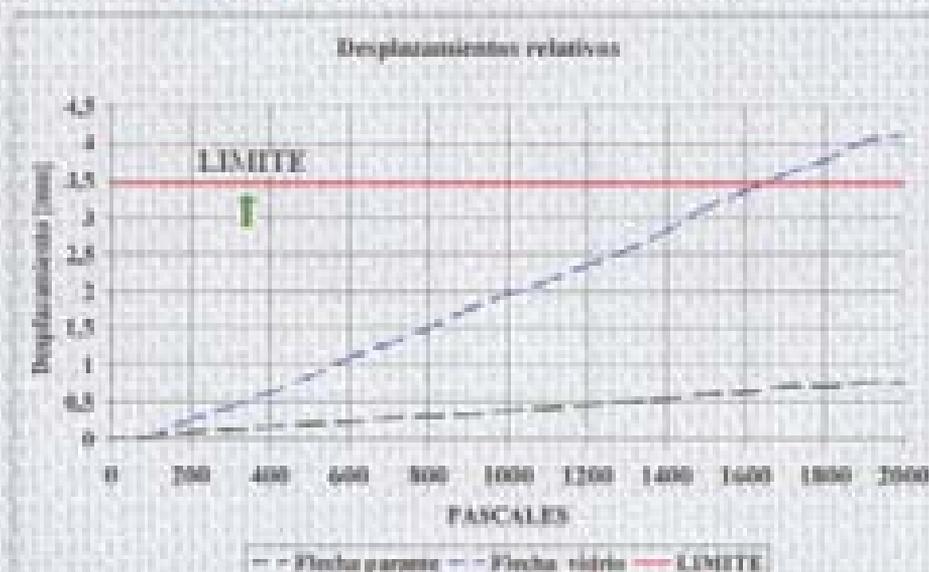
II: Deformación relativa.

Deformación máxima admisible.  $\frac{L}{250} = \frac{865}{250} = 3,46mm$

Presión Pascales	Flèche Paramé Central	Flèche Vitrío	LIMITE
0	0	0,00	3,46
100	0,04	0,04	3,46
200	0,08	0,21	3,46
300	0,13	0,43	3,46
400	0,16	0,63	3,46
500	0,20	0,83	3,46
600	0,23	1,04	3,46
700	0,27	1,27	3,46
800	0,30	1,48	3,46
900	0,33	1,74	3,46
1000	0,38	1,96	3,46
1100	0,43	2,14	3,46
1200	0,46	2,36	3,46
1300	0,50	2,56	3,46
1400	0,54	2,81	3,46
1500	0,61	3,13	3,46
1600	0,63	3,33	3,46
1700	0,70	3,58	3,46
1800	0,70	3,77	3,46
1900	0,77	4,03	3,46
2000	0,76	4,17	3,46

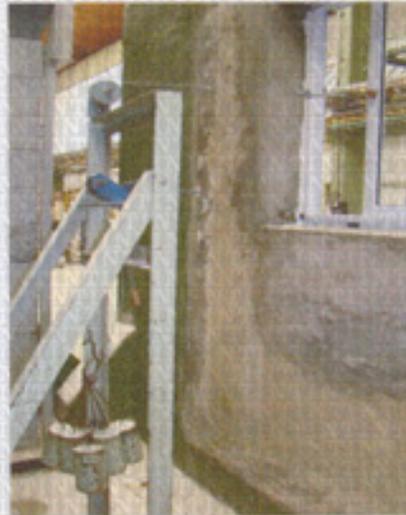
Se aplicó a la ventana, con la hoja entreabierta, una fuerza perpendicular al plano de la misma en escalones de 50 N hasta completar 300 N manteniéndose la misma durante 5 segundos; Luego se descargó rápidamente y se volvió a cargar suavemente hasta volver a completar los 300 N y se mantuvo en este estado por 60 segundos. Luego se aplicó el mismo procedimiento en el sentido opuesto de carga.

Se controló que la hoja mantuviese la condición de aplomado respecto del marco y que el desplazamiento de la hoja fuese el correcto.

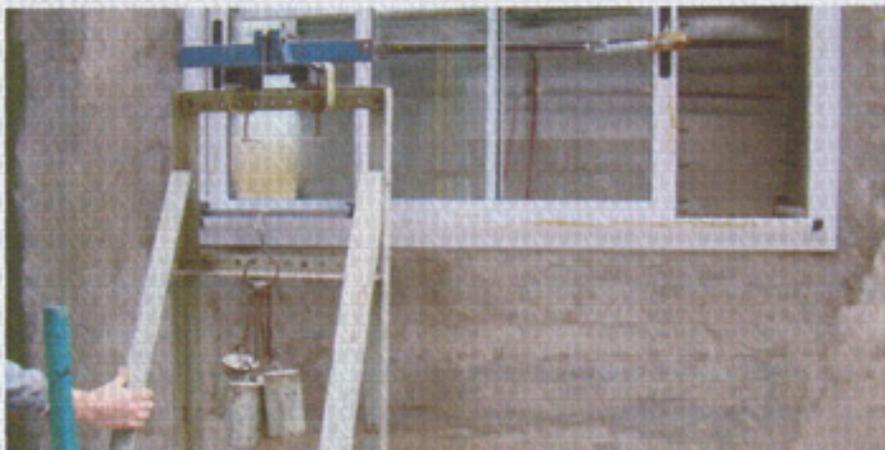
**Ensayo de Torsión:** Este ensayo determina el comportamiento de una ventana cuando se aplica sobre ella una fuerza sobre el dispositivo de apertura. Los componentes solicitados son los elementos de cierre, mecanismos de traslación, vidrios y juntas angulares.

**Procedimiento:** Se inició el ensayo abriendo y cerrando libremente la ventana, verificándose que no presentaba dificultades durante la maniobra.

Se aplicó a la ventana, con la hoja entreabierta, una fuerza a la altura del dispositivo de apertura, en escalones de 50 N hasta completar 200 N manteniéndose la misma durante 5 segundos. Luego se descargó rápidamente y se volvió a cargar suavemente hasta volver a completar la

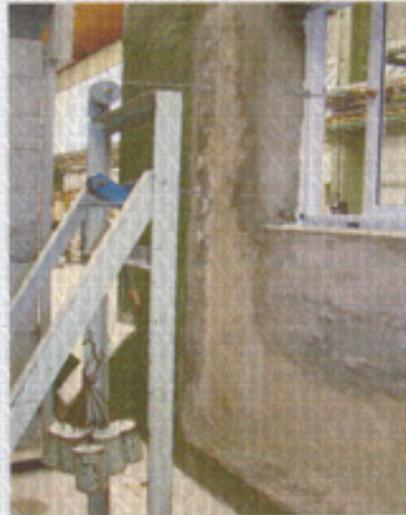
Se aplicó a la ventana, con la hoja entreabierta, una fuerza perpendicular al plano de la misma en escalones de 50 N hasta completar 300 N manteniéndose la misma durante 5 segundos; Luego se descargó rápidamente y se volvió a cargar suavemente hasta volver a completar los 300 N y se mantuvo en este estado por 60 segundos. Luego se aplicó el mismo procedimiento en el sentido opuesto de carga.

Se controló que la hoja mantuviese la condición de aplomado respecto del marco y que el desplazamiento de la hoja fuese el correcto.

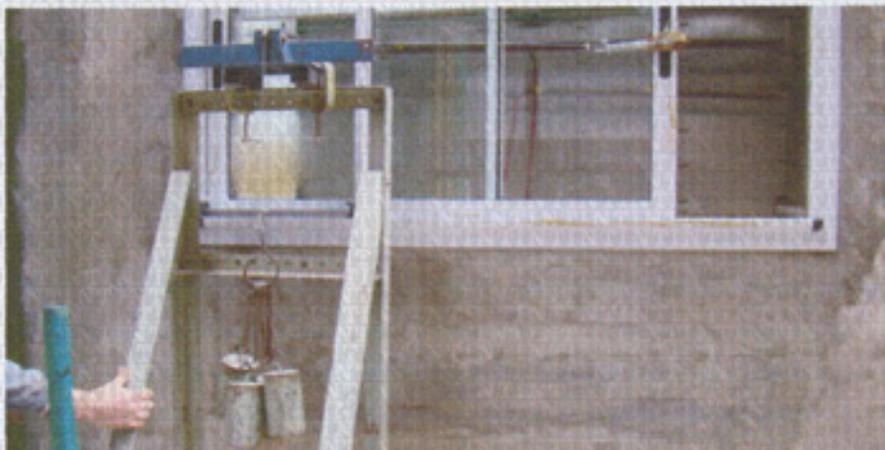
**Ensayo de Torsión:** Este ensayo determina el comportamiento de una ventana cuando se aplica sobre ella una fuerza sobre el dispositivo de apertura. Los componentes solicitados son los elementos de cierre, mecanismos de traslación, vidrios y juntas angulares.

**Procedimiento:** Se inició el ensayo abriendo y cerrando libremente la ventana, verificándose que no presentaba dificultades durante la maniobra.

Se aplicó a la ventana, con la hoja entreabierta, una fuerza a la altura del dispositivo de apertura, en escalones de 50 N hasta completar 200 N manteniéndose la misma durante 5 segundos. Luego se descargó rápidamente y se volvió a cargar suavemente hasta volver a completar la
